Helsingin Pääpostitalo kestää ajassa

Anna-Maija Virta

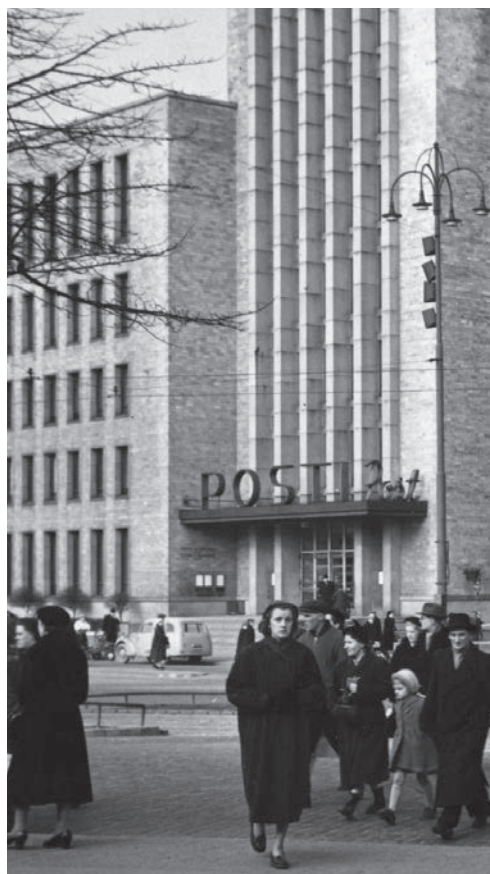
Suojelumerkintä sr-1 koskee julkisivuja ja rakennuksen ulkoista ilmettä. Kuvat vuodelta 1971 ja 2018 osoittavat, miten länsijulkisivu B-rapun kohdalta on säilyttänyt rakennustaiteellisen ominaislaatunsa. Nykyisten toimijoiden mainosten sijainnit ja suurimmat sallitut korkeudet määriteltiin vuonna 2014. Ylempi kuva Helsingin kaupunginmuseo, kuvaaja Constantin Grüberg.

Ulkopuolelta Pääpostitalo on säilynyt pitkälti entisellään. Julkisivuihin on toki tullut lisää valaisimia, valvontakameroita ja valomainoksia. Valomainoksille tehtiin yleissuunnitelma vuon-

na 2014, jonka mukaisesti irtokirjaimiset 800 mm korkeat ”POSTITALO”-valomainokset on sijoitettu itäiselle ja pohjoiselle julkisivulle. Itä- ja länsijulkisivulle on kiinnitetty irtokirjaimisia mainoksia yksi kutakin liiketilaa kohti. Kampanjamainosten paikka on itäjulkisivulla. Tarkkasilmäinen voi myös havaita 2010-luvul-

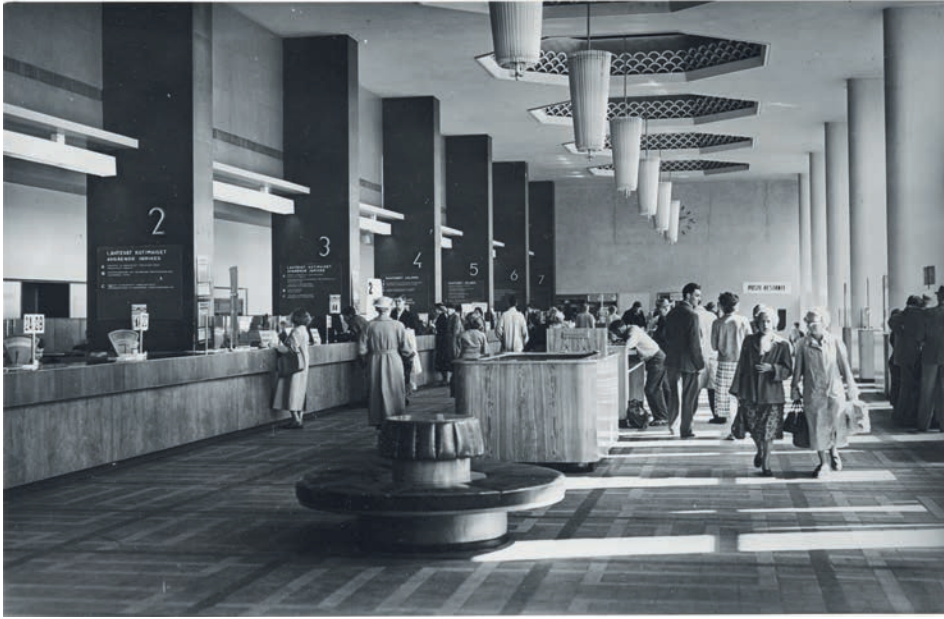
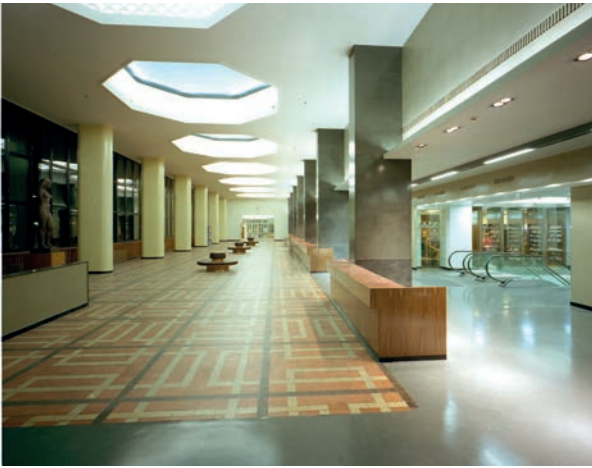
Pääpostisali Helsingin Olympialaisten aikaan 1952 ja 1930-luvun asuun entisöitynä vuonna 2002. Kun Sokoksen tavaratalo oli valmistuttuaan alkanut varjostaa ja ornamenttien takana olleiden lamppujen huolto oli ollut vaikeaa, asennettiin kattosyvennyksiin riip-puvalaisimet. Entisöinnissä ne poistettiin ja palautettiin valaisimet ornamenttien taakse. Samalla 30-luvun asusta poiketen pohjoisreunan ja itäpäädyn yhtenäinen palvelutiski lyhennettiin ja jaettiin kahteen osaan avaamalla yhteys itäsiipeen ja tekemällä keskelle aukko wc-tiloihin käyntiä varten.

Myös pääpostisalissa on tehty muutoksia vuosien saatossa. 1950-luvulla lisättiin valaistusta, kun Sokos-tavaratalo valmistuessaan alkoi varjostaa salia. Vuonna 1986 salista avattiin yhteys länsisiipeen ja 1990-luvulla tiloja muokattiin uusille käyttäjille Postin ja Telen monien palvelujen lakatessa salissa. Vuonna 2002 sali entisöitiin 1930-luvun asuun. Samalla kuitenkin poistettiin itäpäädyn pankkipalvelutiskit, tehtiin aukko alkuperäisen, melkein

salin päästä päähän ulottuneen palvelutiskin keskelle sekä rakennettiin liukuportaat salista yläkellarikerrokseen.

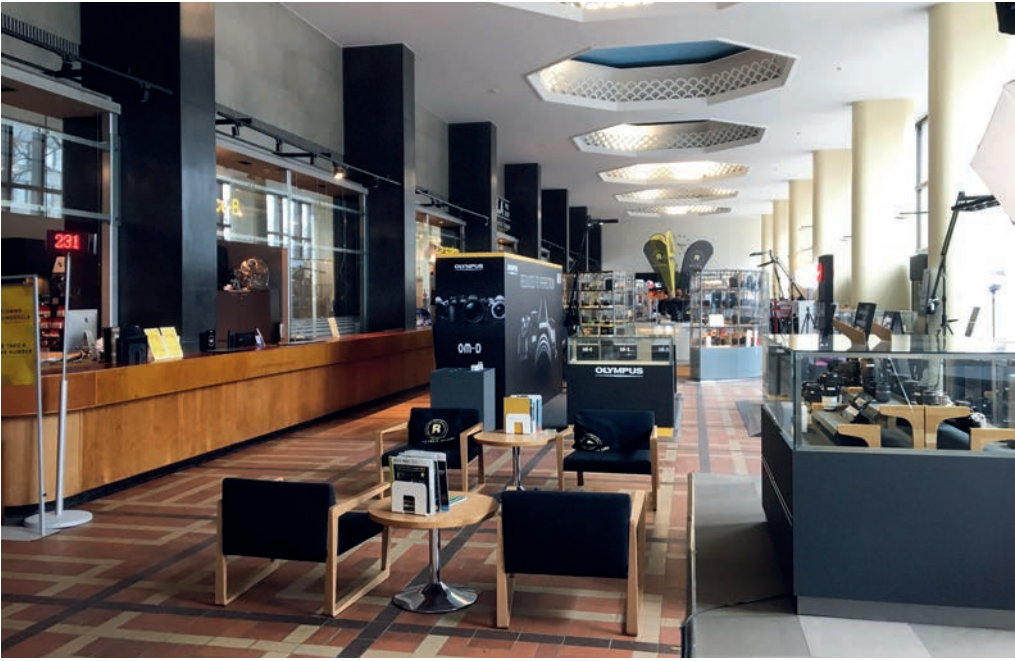
Valokuvausliikkeen kalusteet peittävät osittain pääpostisalin alkuperäisen lattian. Sali voidaan palauttaa avaraksi, koska kalusteet ovat irrotettavia ja siirrettäviä.

Valokuvausliikkeen myyntikalusteet peittävät lähes kokonaan pääpostisalin alkuperäisen lattian ja estävät näkemästä kunnolla myös kahden kerroksen korkuisia kermanvärisiä ja tummanharmaita pilareita. **Kalervo Kallion** veistämä vuonna 1957 hankittu naisfiguuriveistos, joka aikaisemmin oli näkynyt pääsisäänkäynnille, on nyt itäpäädyssä pääovelta vaikeasti huomattavissa. Sali on hämärä, kun kahdeksankulmaisissa kattouputuksissa olevat valaisimet ovat vain osittain päällä. Sisustus estää kokemasta entistä valoisaa ja väljää tilantuntua. Kalusteet ovat kuitenkin irrotettavia, joten sali voidaan palauttaa avaraksi. Alkuperäiset osat säilyvät niiden takana.

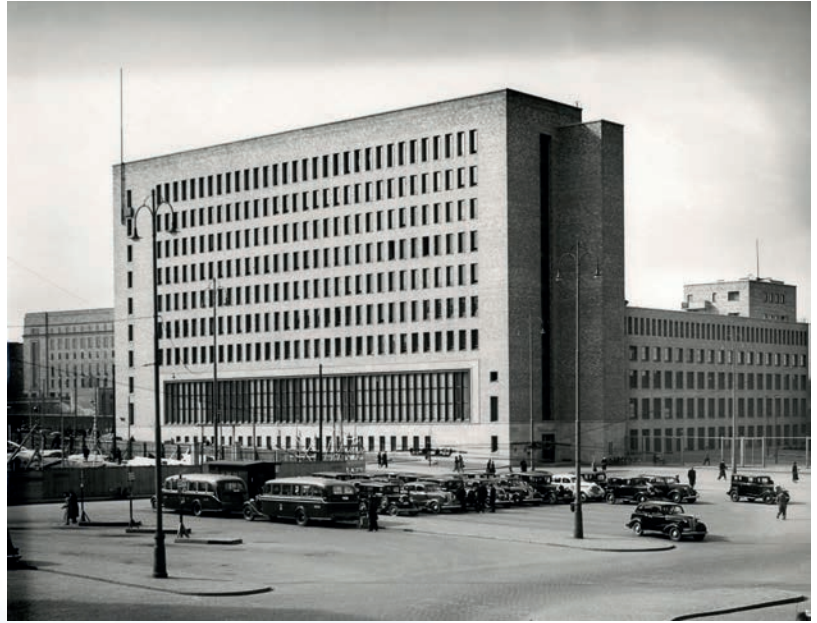
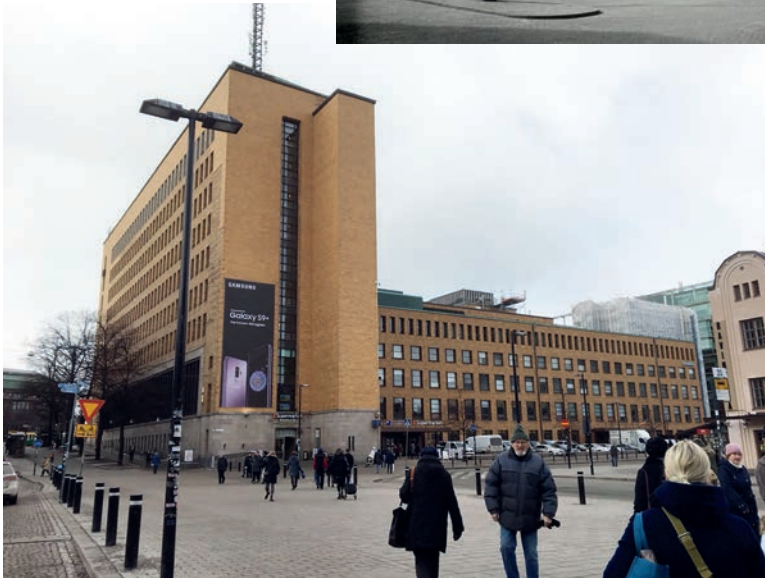
Pääpostitalon ulkohahmo on säilynyt valtaosin alkuperäisenä, kuvat vuosilta 1932 ja 2018.

Itäjulkisivulle on vuonna 1985 ja 1993 rakennettu kaksi uutta sisäänkäyntiä. Kampanjamainonalle on osoitettu paikka ja irtokirjaimisia valomainoksia on sijoitettu yksi kutakin liiketilaa kohti.

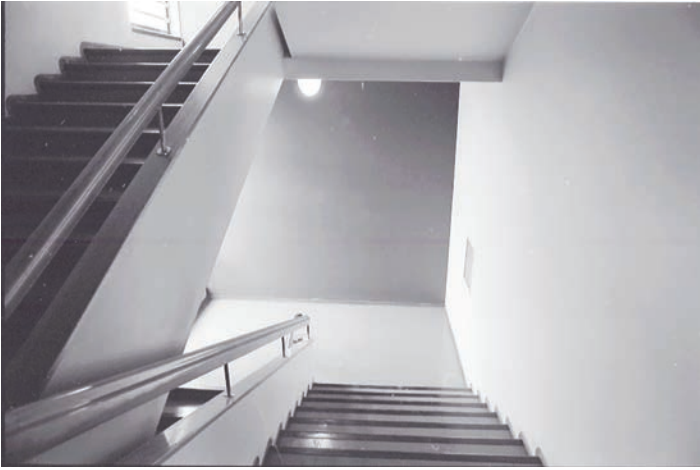
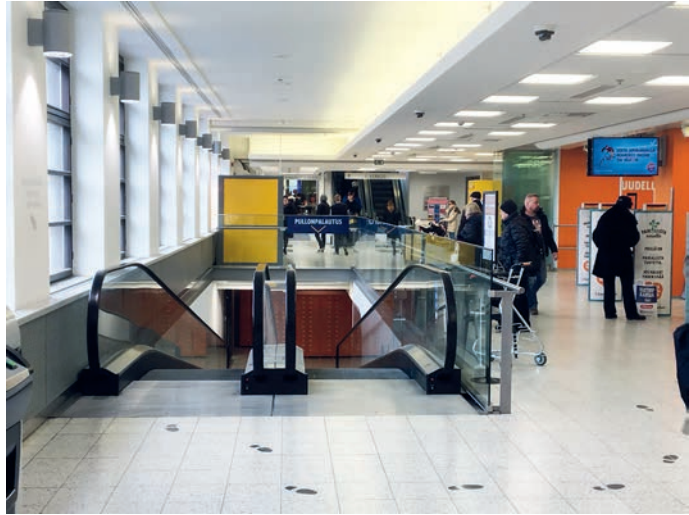
Vanhoja ja uusia portaita. A-portaan alkuperäiset mutta kunnostetut porraskaiteet ovat lakattua tammea ja käsijohteet profiloituja Vladimir Rumjantsewin erikoispiirustusten mukaan. Itäsiiven liukuportaat ovat vuosilta 2002 ja 2013 ja ne kulkevat kolmen kerroksen, pääpostisalin ja Elielin pysäköintilaitoksen välillä.

Porrashuoneet on asemakaavassa mainittu erityisesti suojeltavina kohteina. Ne ovatkin säilyneet hyvin ja useimmissa niistä on paljon alkuperäistä. A-portaan tilarakenne on säilynyt lukuun ottamatta ensimmäistä kerrosta. Porraskaiteet ja käsijohteet ovat alkuperäisiä mutta kunnostettuja. Teräs-lasiovia ja

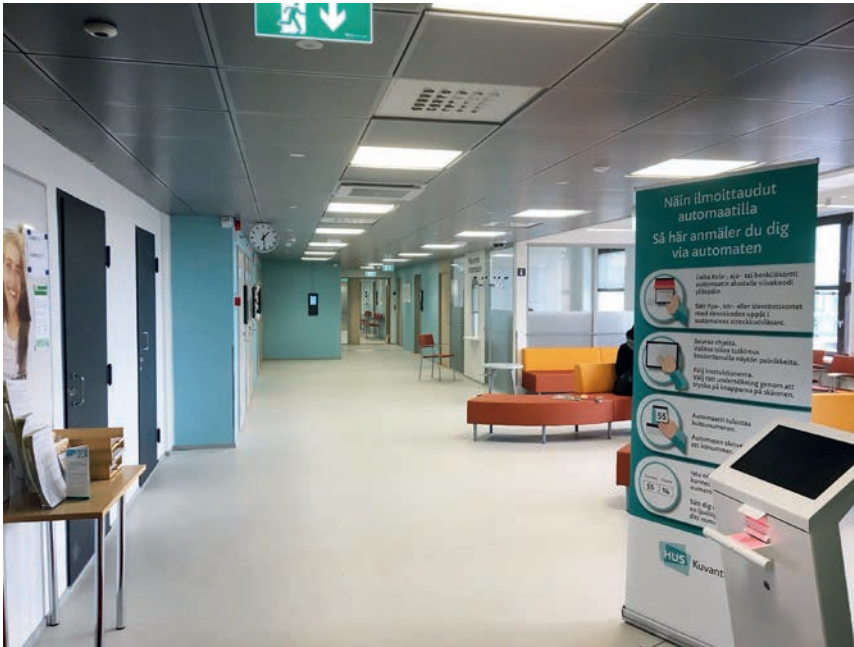
Pääpostitalon itäsiiven 3. kerros korjattiin HUS Röntgeniä varten. Toimipiste avattiin 1.3.2018.

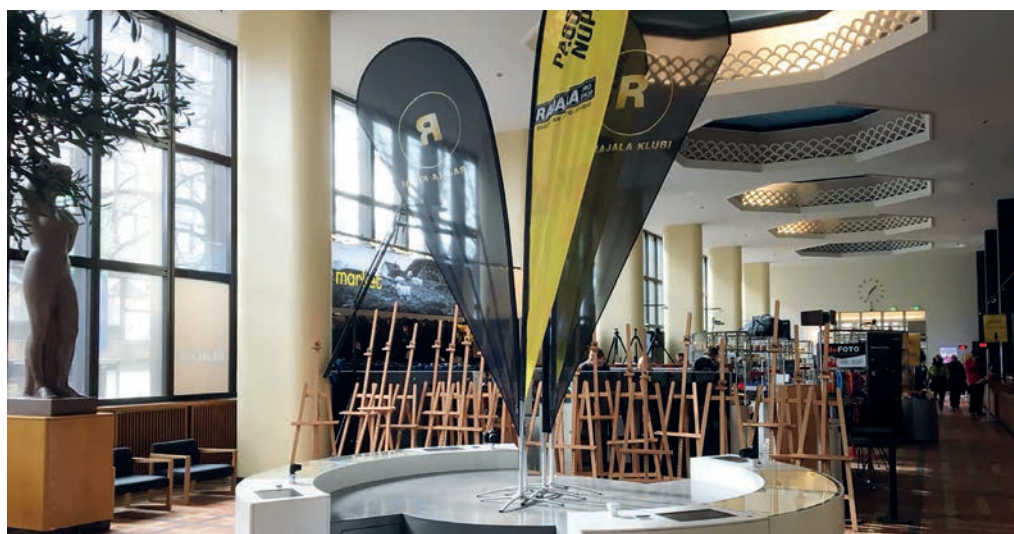
Valokuvausliikkeen käytössä pääpostisali on hämärretty. Kalervo Kallion veistämä naisfiguuri vuodelta 1957 on yhä salissa, mutta siirretty ikkunaseinän keskeltä itäpäähän. Nykypäivän kuvat Helena Kuczka-Kattainen.
